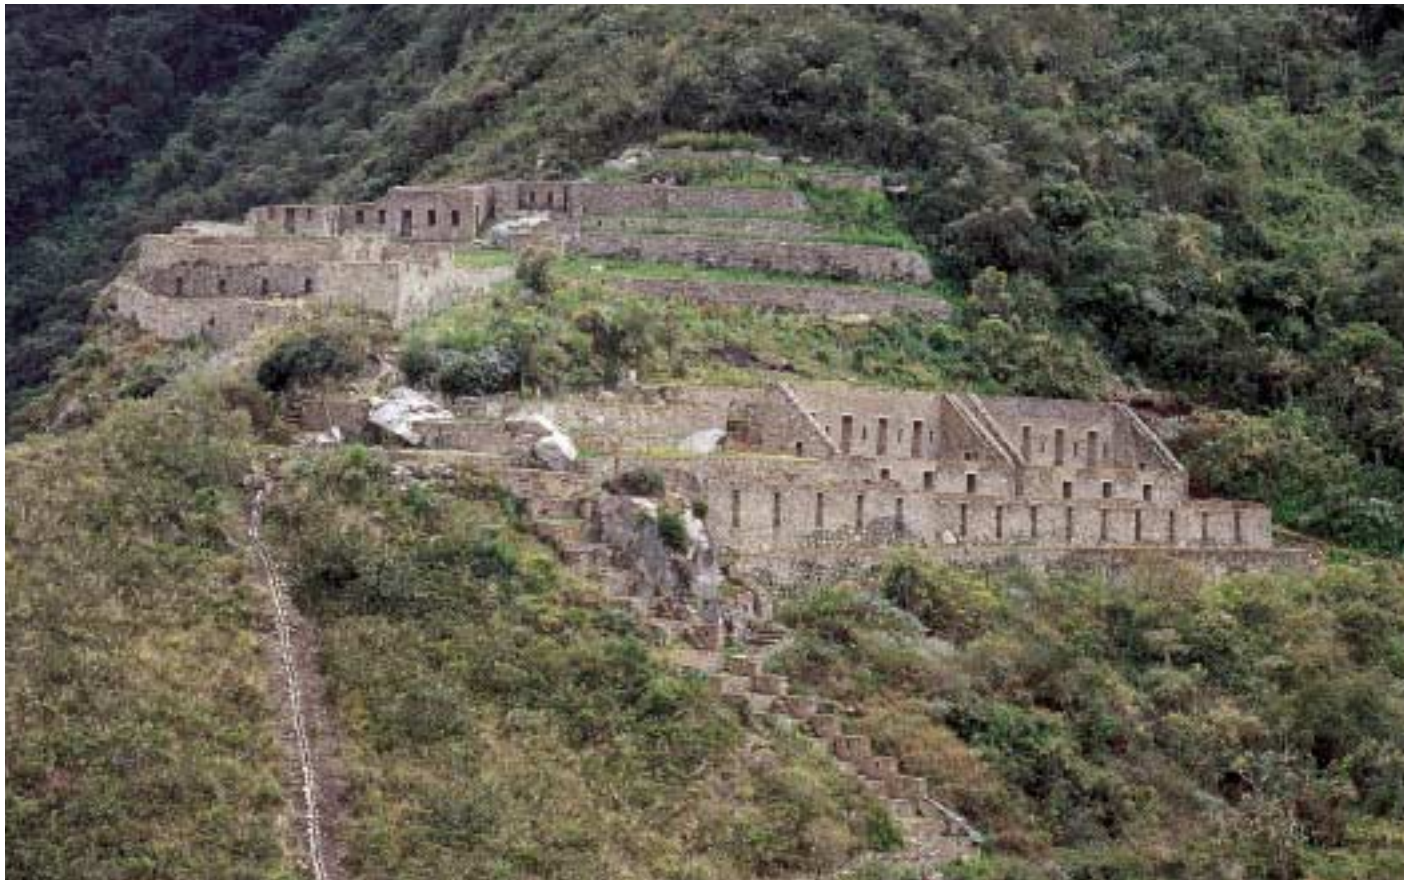
*Arriba: vista del sector Hanan desde el Ushnu. Se puede apreciar el canal principal y las escalinatas que unen los sectores Hanan y Urin. Izquierda: edificio de dos pisos en el sector Urin.*

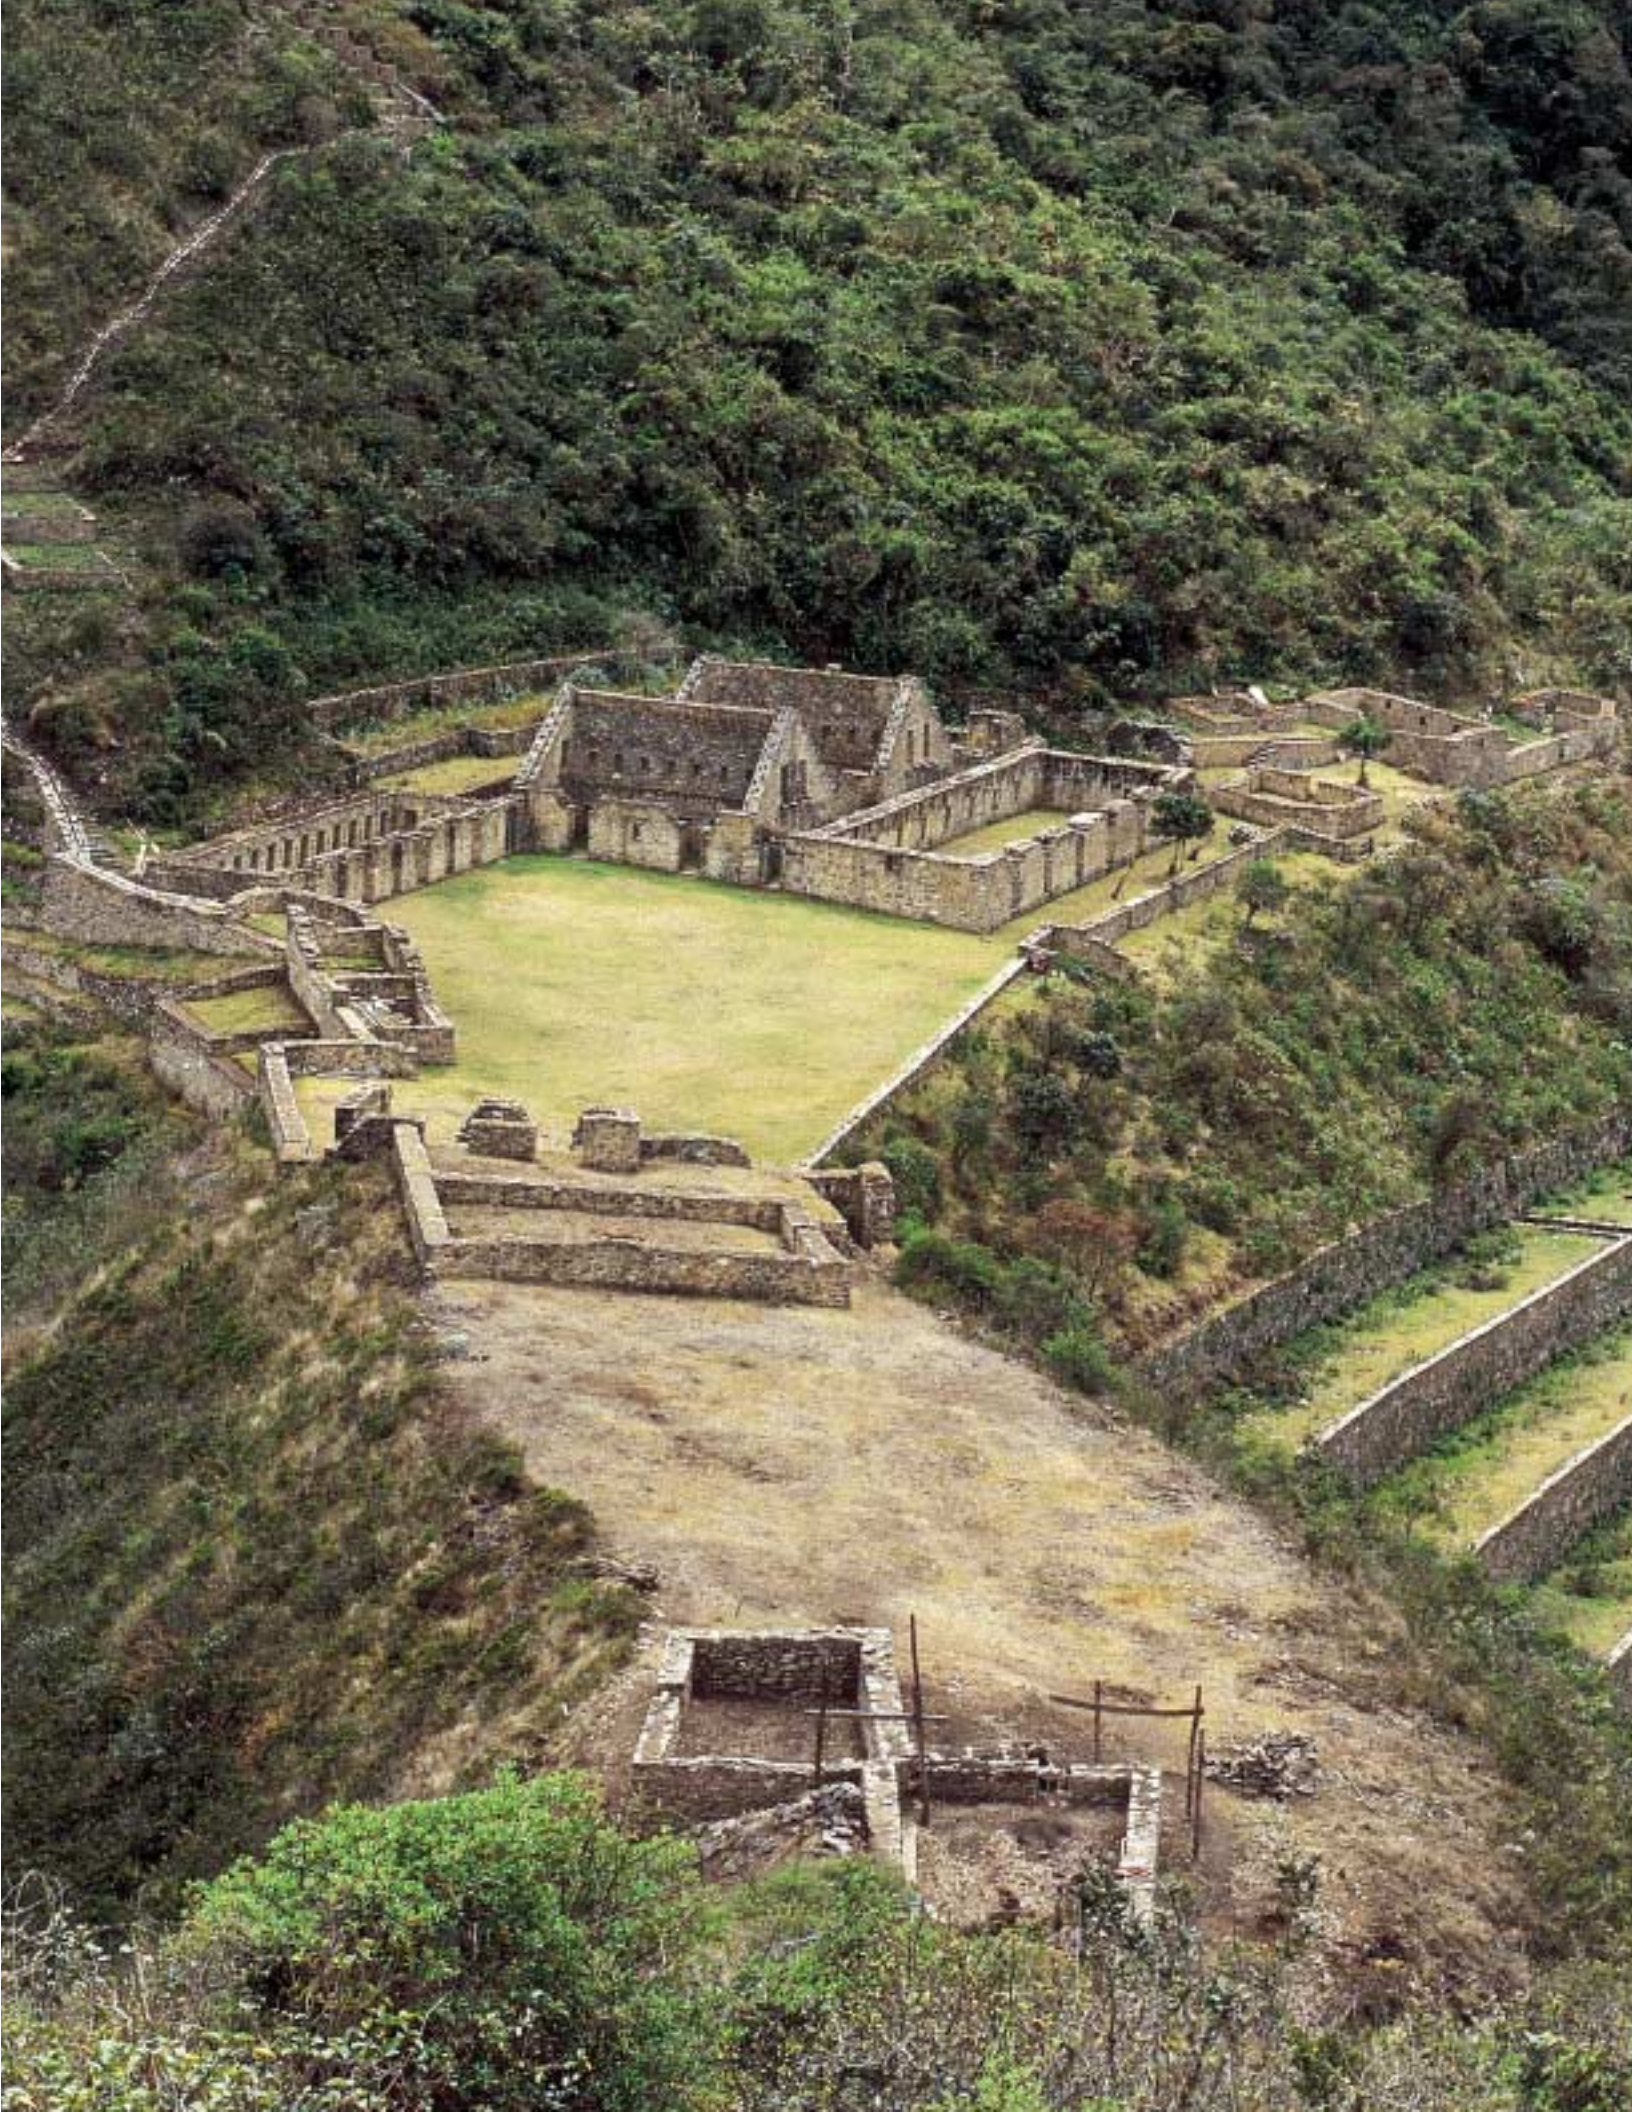
Desde esta plaza rectangular se ingresa, casi de modo imperceptible, a una gran plaza pentagonal rodeada del conjunto de edificios que se identifican como «El Palacio». Un grupo de tres cuartos está en el lado suroeste y una larga «callanca» de cuatro puertas en el lado oeste. Las tres casas están asociadas a una fuente hecha con losas de piedra, a modo de baño, que está en el recinto del extremo sur y que se alimenta de agua mediante una fina acequia que conduce el líquido desde la parte alta de la ciudadela. El edificio occidental, a modo de «callanca», es en realidad, el que da frente a la plaza y está hecho con una cuidadosa arquitectura. Tiene cuatro entradas, que están además intercaladas con nichos largos y angostos; en el interior, todos los muros tienen nichos de casi dos metros de alto –como si estuvieran dispuestos para recibir a un numeroso grupo de personas paradas dentro de ellos– que además tenían un sistema de cierre que no estamos aún en condiciones de entender. Todo esto es parte, obviamente, de un espacio sacralizado, y más que palacio, el papel de este edificio podría ser asumido como parte de un adoratorio o templo, con ritos que no podemos describir por el momento.

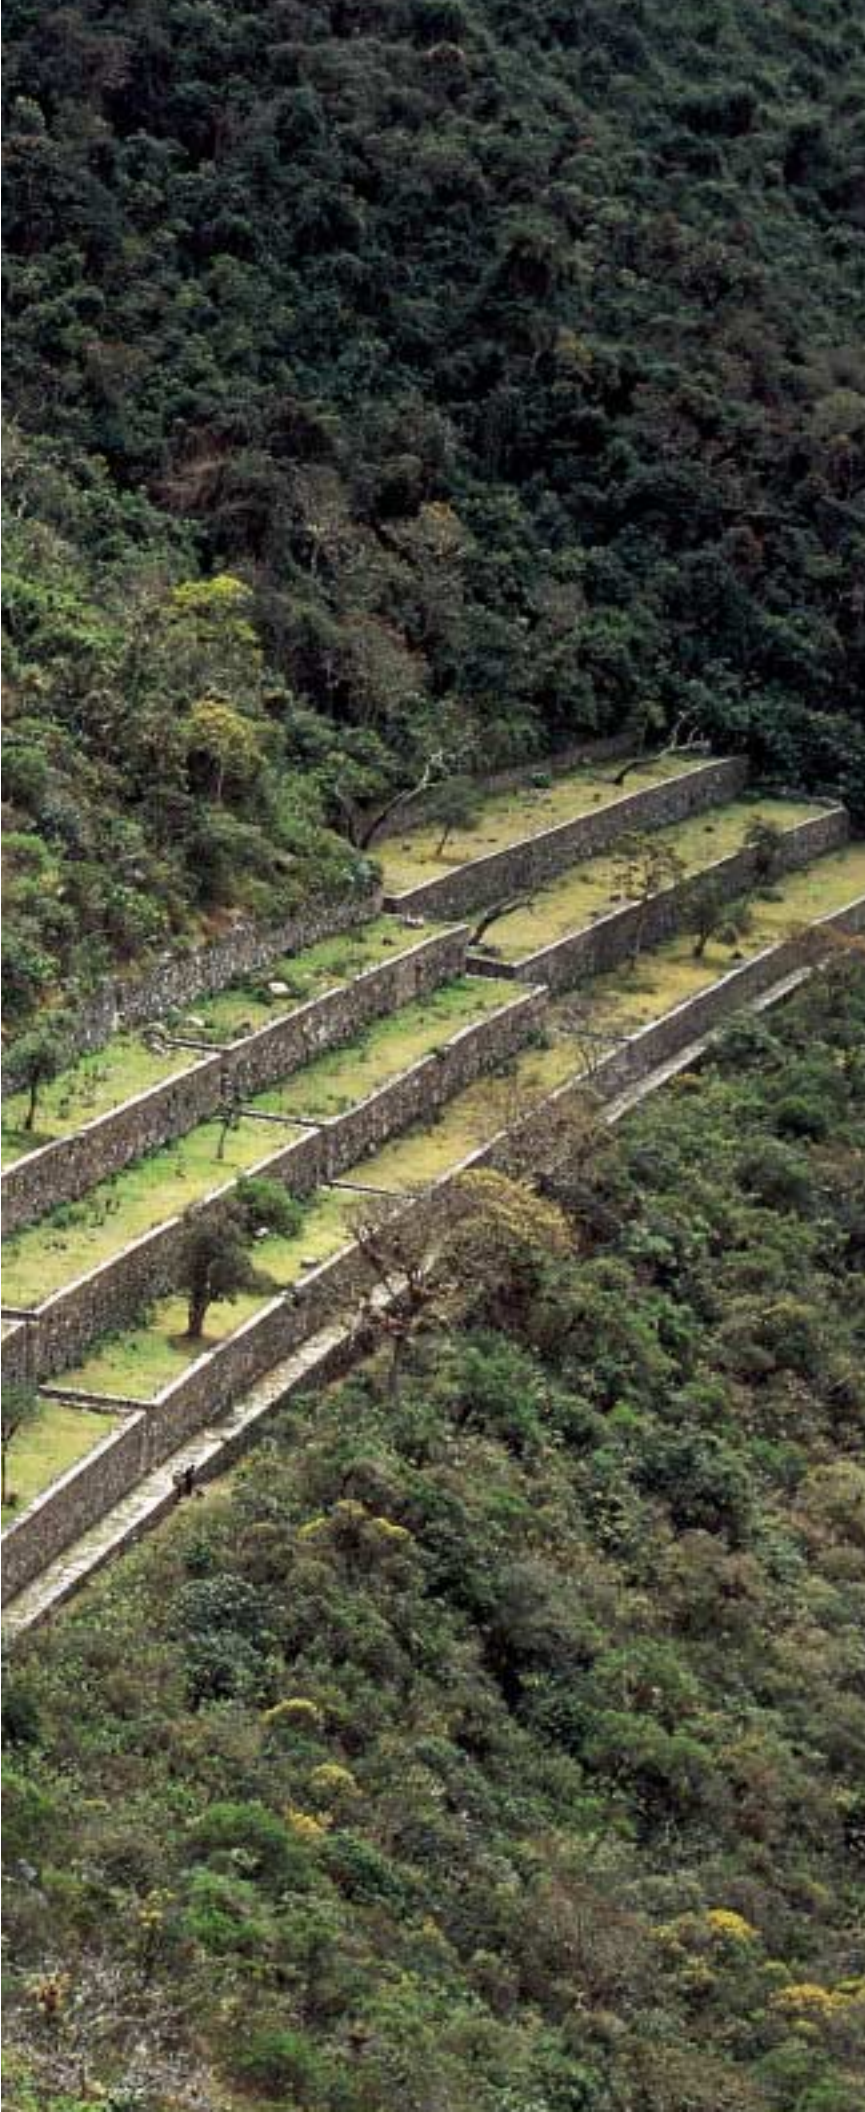
*Izquierda: plaza principal del sector Urin. Arriba: clavo de piedra para amarrar los techos.*

El frente septentrional de la plaza da acceso a un edificio que es, claramente, una casa de dos pisos. La entrada al primer nivel se hacía desde la plaza por dos puertas, mientras que para entrar al segundo piso se debía subir a una plataforma lateral mediante una puerta que está en el frente oeste. Un pasaje largo, al lado de la casa dicha, conduce a otras dos casas parecidas que están dispuestas de sur a norte. Esto sí parece un palacio, con seis recintos en cada uno de los pisos, con un acceso controlado desde el pasadizo. Está asociado, finalmente, a una extensa «callanca» de seis puertas, que mira hacia el oriente con sus puertas frente a una terraza de finos acabados. Anexos hay una serie de pequeños cuartos que pueden ser considerados de servicio. Todo esto está encima de un complejo de andenerías organizadas de manera muy armoniosa y que han sido parcialmente restauradas.
